# 事業用自動車事故調査報告書

中型トラックの追突事故（山形県東根市）

事業用自動車事故調査委員会

調査番号 : 2133202  
車 両 : 中型トラック  
事故の種類 : 追突事故  
発生日時 : 令和3年10月18日 13時01分頃  
発生場所 : 山形県東根市 国道48号

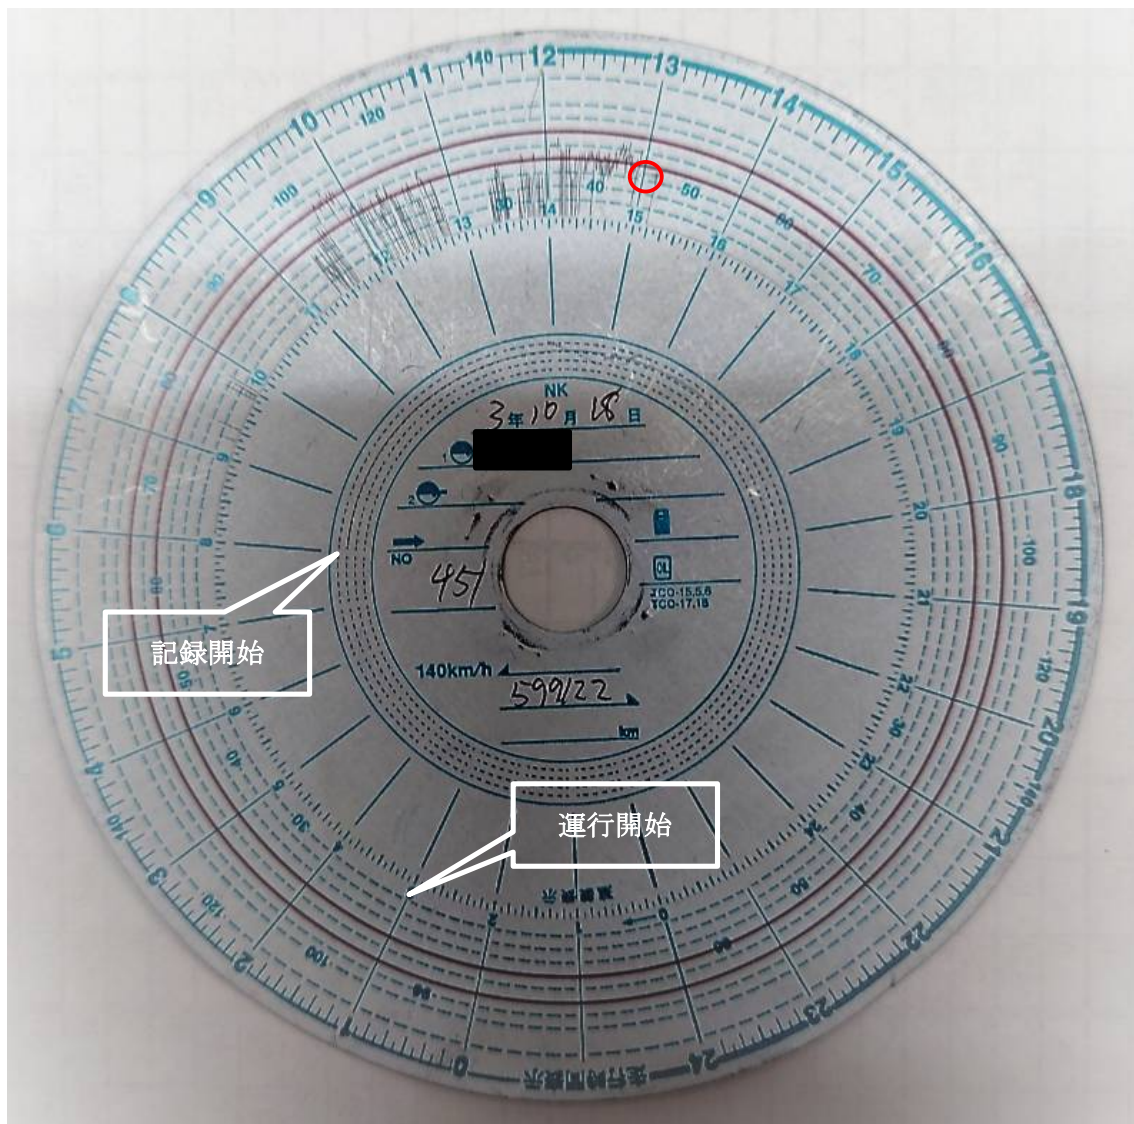
図2 事故当日の当該運行記録計の記録（○部分は事故発生付近）

なお、当該運転者が、事故当日に当該営業所を出庫する際、運行記録計に記録紙の装着を忘れ、それに気づき装着したのが6時00分頃であるため、当該営業所を出庫してから6時00分頃までの間は記録されていない。また、運行記録計による記録が残っている全ての運行において、運行距離は記録されていない。

- ・出庫時から6時00分頃までの運行状況は不明である。
- ・その後、9時20分頃まで停車している。
- ・9時20分頃に発車し10時50分頃に停車している。この間、60km/h～70km/hで走行しているが、9時40分頃から9時55分頃の間は車速が上がり、最大で約90km/hとなっている。
- ・10時50分頃から11時20分頃まで停車している。

- 11 時 20 分頃に発車し 11 時 30 分頃に停車している。この間、40km/h～50km/h で走行している。
- 11 時 30 分頃から 11 時 40 分頃まで停車している。
- 11 時 40 分頃に発車し 12 時 55 分頃に事故地点に達している。この間、50km/h～70km/h で走行している。

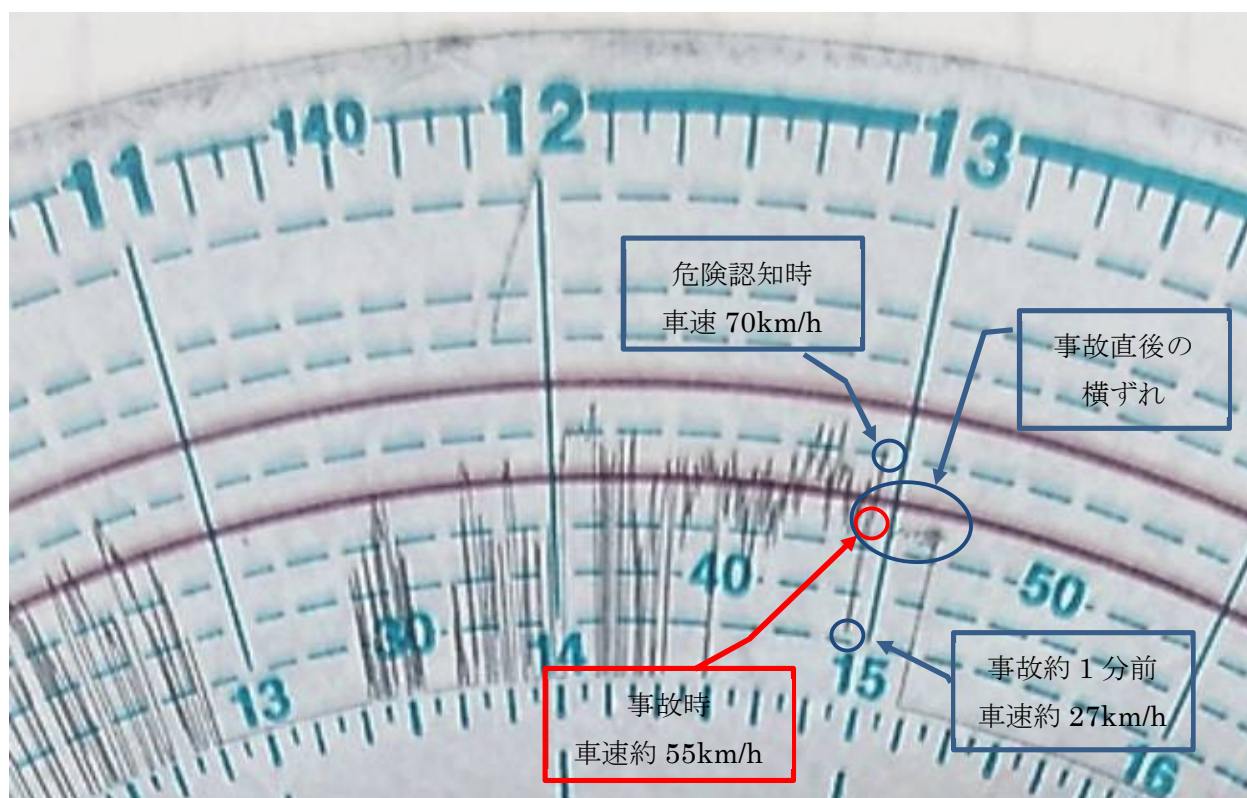
図 4 事故当日の運行記録計の拡大図

なお、図 4 のとおり、当該車両の事故直前の車速は、約 70km/h から急激に減速し約 55km/h となり、横に直線的にずれた後、0 km/h となっている。車速の直線的な横ずれは、事故の影響で記録紙または針が横にずれたことにより発生したのと考えられる。

このことから、事故時の車速は約 55km/h であり、約 70km/h から約 55km/h までの急激な減速はブレーキ操作によるものと推定される。

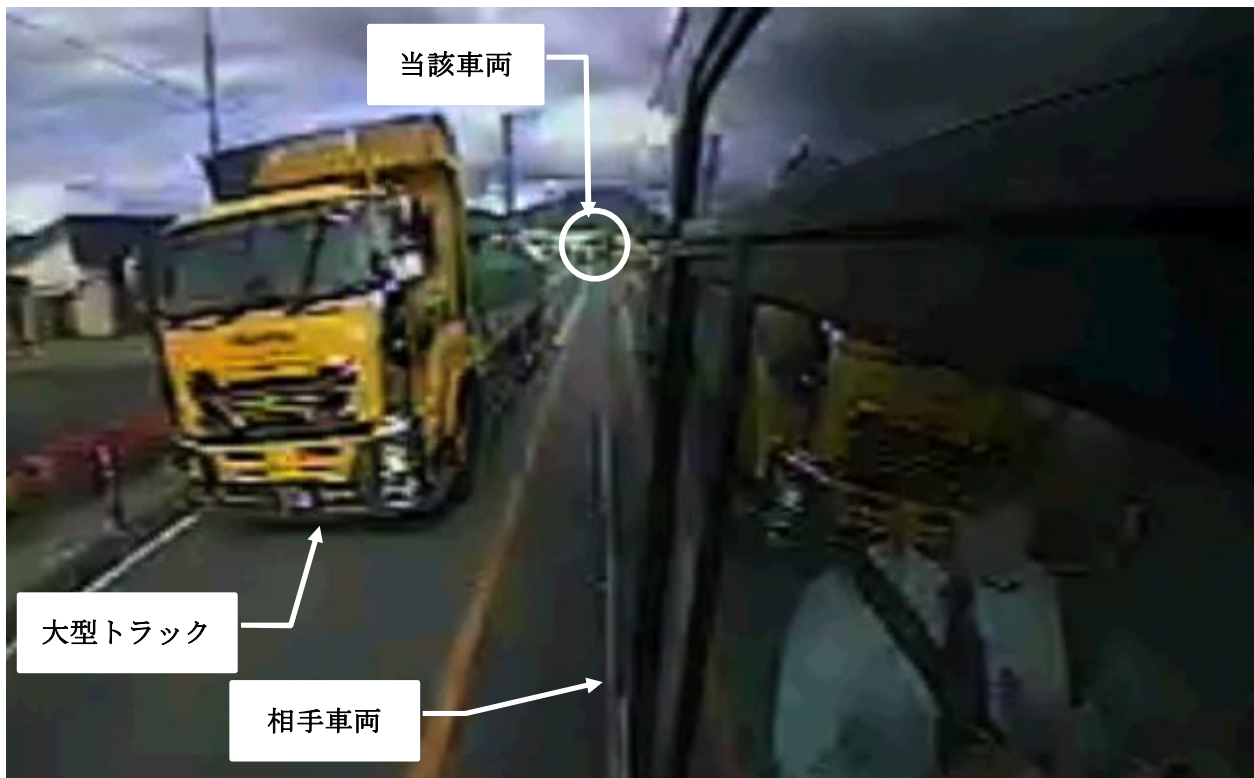
図5 追突の約7秒前の相手車両のドラレコ映像

2.1.2.3 に記述したように、相手車両のドラレコには、当該車両の前を走行していた大型トラックが、事故の約 7 秒前に相手車両を追い越していく映像が記録されている（図 5 参照）。

事故地点の手前の道路はほぼ直線となっているので、大型トラックの後方を走行している当該運転者は、進路前方を注視していれば、少なくとも事故の約7秒前には停車している相手車両を認知できたものと推定される。この時の当該車両の速度は、運行記録計の記録(図4参照)によると約70km/hとなっている(図6-1参照)。停車していた相手車両が認知できたと考えられる約7秒前には、計算式3により相手車両から約131mの位置にいたと推定される。

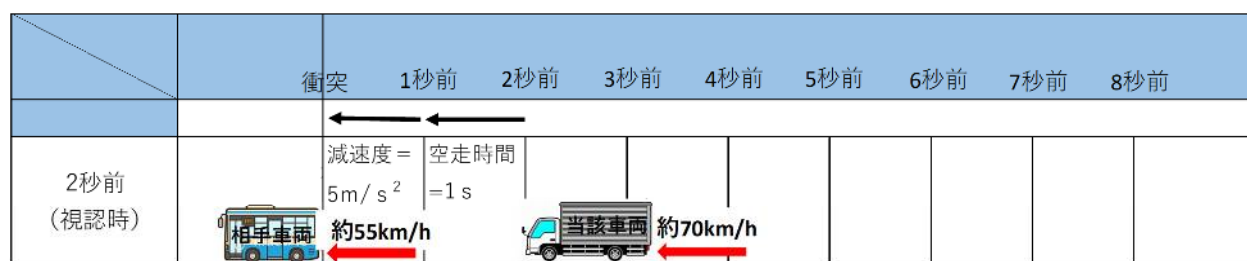
図 6 - 2 相手車両を認知した時間及びブレーキのタイミング

相手車両を認知できたと考えられる 7 秒前の相手車両との距離は、制動に要した約 2 秒の距離と残りの 5 秒の距離から (計算式 3)

$$34\text{m} + (V_1 \times (7\text{s} - 2\text{s})) = 34 + (19.4 \times 5) \div 131\text{m}$$

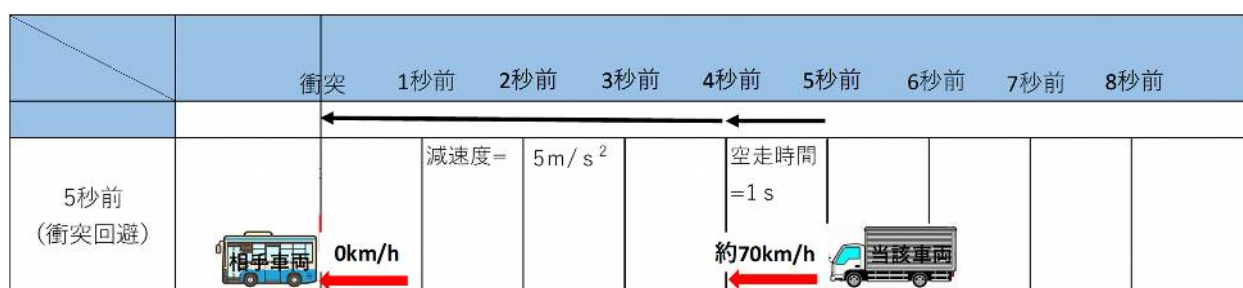
図6-3 衝突回避可能な制動開始時間

強めのブレーキにより衝突を回避できた距離〈計算式5〉

$$\begin{aligned} & \text{約5秒前にブレーキをかけて事故を回避する場合、前計算式2により} \\ & = ((V_1)^2 - (V_3)^2) / (2 \times \alpha) + \text{空走距離により} \\ & = ((19.4)^2 - (0)^2) / (2 \times 5) + 19.4 \times 1 \div 57\text{m} \end{aligned}$$

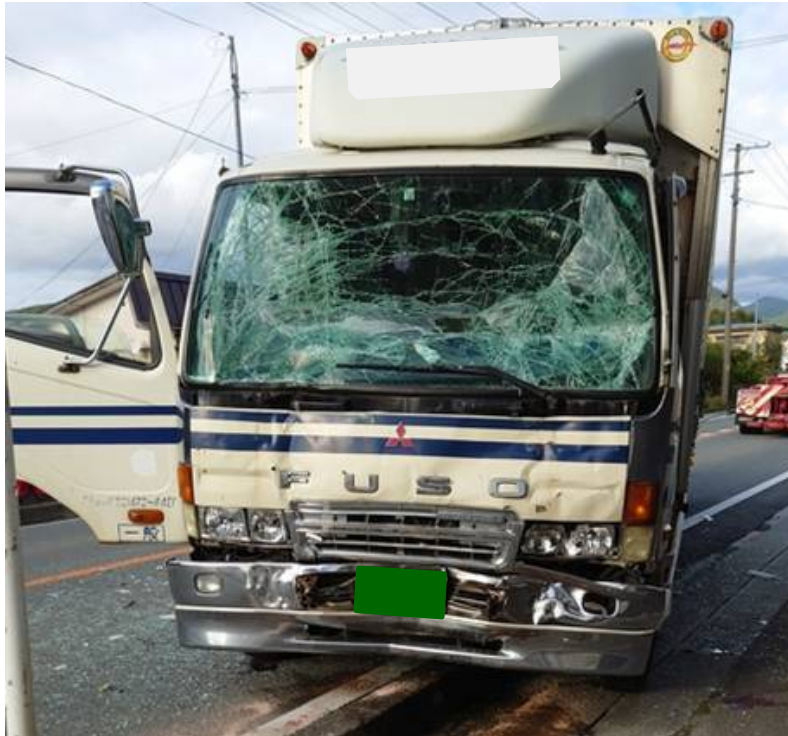
写真1 当該車両

- ・自動車検査証によれば、当該車両の初度登録年は平成 12 年である。
- ・当該車両の総走行距離は、乗務記録及び運行記録計の記録紙への記載によれば、事故日運行前において 599,122km であった。
- ・衝突被害軽減ブレーキ等の安全装置は装備されていない。
- ・当該事故により、当該車両のフロントガラス、フロントパネル、フロントバンパー等が大きく損傷した（写真 1 参照）。

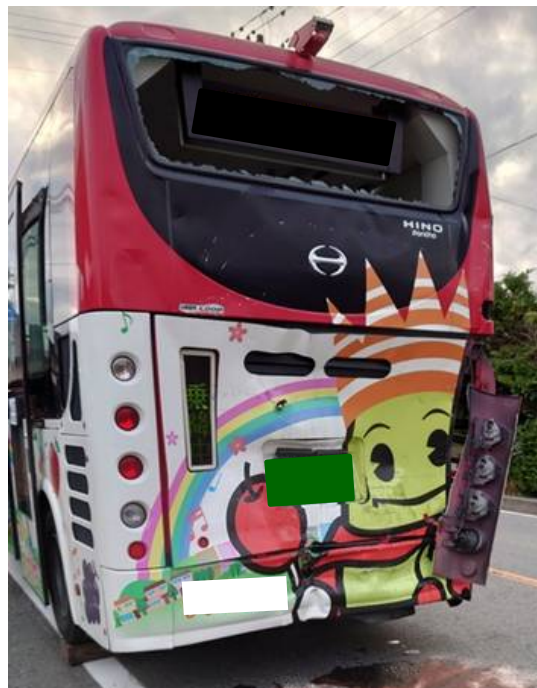
写真2 相手車両

- ・自動車検査証によれば、相手車両の初度登録年は平成 29 年である。
- ・乗車定員 34 名（座席定員は 13 名）の乗合バスで、車体形状はリヤーエンジンである。
- ・変速機は 5 速の M／T である。
- ・当該事故により、相手車両のテールランプ、リアバンパー等が損傷した（写真 2 参照）。
