# JR北海道からのお願い

～「踏切手前での一旦停止」と「左右の安全確認」～

第4種踏切（大型車両通行禁止）において、トラックと列車が衝撃する踏切事故が発生しました。

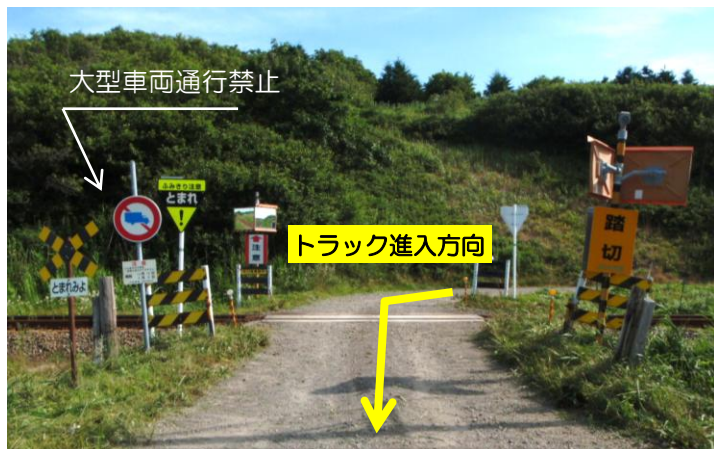
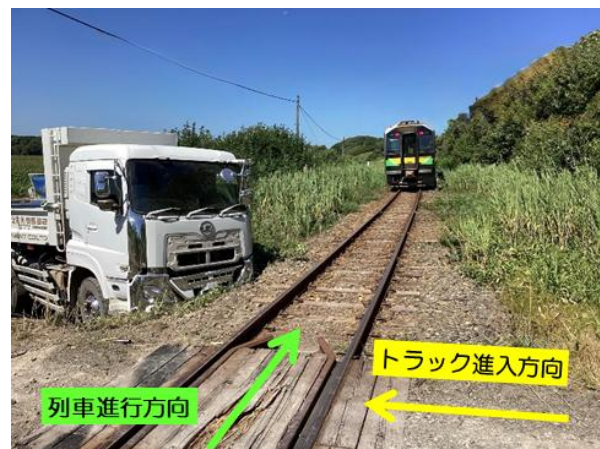
## 5. 関係写真

1. 事故概要 2026年8月5日（水）9時22分頃 釧網線の止別駅～浜小清水間の松川漁場踏切（第4種踏切・大型車両通行禁止）で釧路発網走行の普通列車が、列車進行方向右側から踏切内へ進入してきたトラックと衝撃する事故が発生しました。
2. 死 傷 者 なし
3. 事故原因 踏切手前で一旦停止したものの、左右の安全確認が十分でない状態で踏切内へ進入し、トラックの荷台部分が通過中の列車と衝撃したものと推定しています。

- 踏切手前では、必ず一旦停止し、左右の安全を確認してください。  
第4種踏切には遮断機や警報器が設置されていないため、ドライバー自身が左右をよく見て、列車が接近していないことを確認してから通行してください。
- 大型車両通行禁止の道路標識・規制を確認してください。  
踏切には、幅員や構造等に応じて、大型車両の通行が禁止されている箇所があります。他の踏切等へ迂回してください。
