車輪脱落事故

大型トラックの車輪脱落は死亡事故や重大事故につながります!!

事故事例から学ぶ！正しい交換作業で車輪脱落事故防止の徹底を！

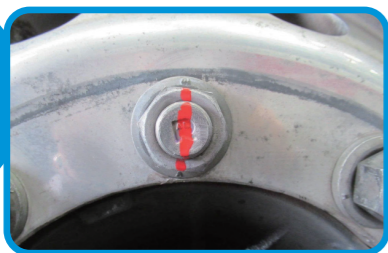
ホイール・ナットへのマーキング例

- 規定トルクで締め付けたホイール・ナットに「マーキング」して、走行等によりホイール・ナットが緩んだ状態を可視化できます。
- 確実な日常点検の実施方法を社内で再徹底しましょう。

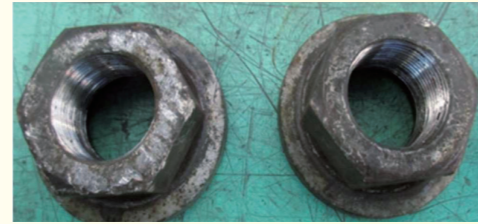
事故車両の写真

ホイール・ナットの摺動部にはガタが発生しており、ワッシャがスムーズに回転しなかった。
ホイール・ナットの摺動部に潤滑剤の塗布は確認されなかった。

- 劣化したホイール・ナットが交換されていなかった。
- タイヤ交換後の初期なじみによりホイール・ナットの緩みが生じたが、使用者によるホイール・ナットの増し締めが実施されていなかった。

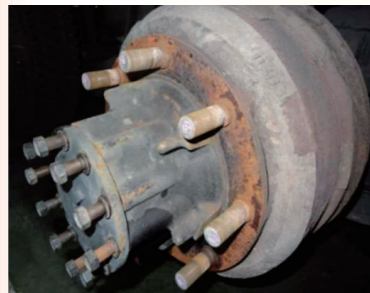
ハブのディスク・ホイール当たり面には、著しいさびが発生

- ホイール・ボルトのねじ部やホイール・ナットの摺動部に、潤滑剤の塗布は確認されなかった。
- 著しいさびの発生や汚れ等の異物が付着し、ホイール・ナットの摺動部に著しいガタが発生していた。
- タイヤローテーション後の初期なじみによりホイール・ナットに緩みが生じたが、使用者によるホイール・ナットの増し締めが実施されていなかった。

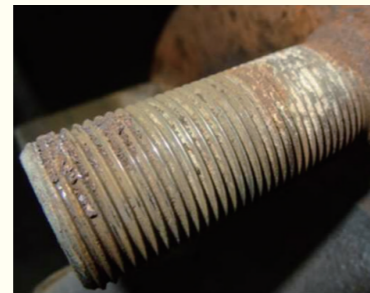
ホイール・ボルトのねじ部に著しいさびや汚れが付着

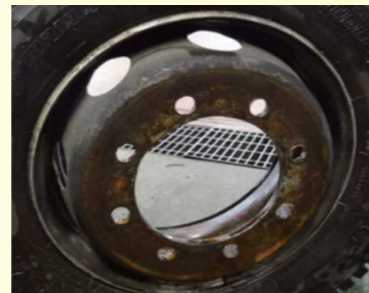
ディスク・ホイールの表面には著しいさびが発生

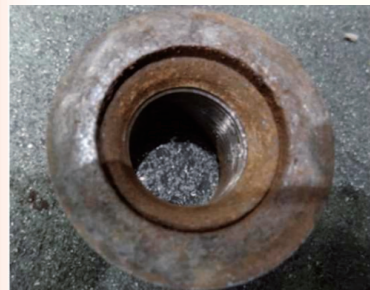
ホイール・ナットの摺動部に、潤滑剤の塗布が確認できない

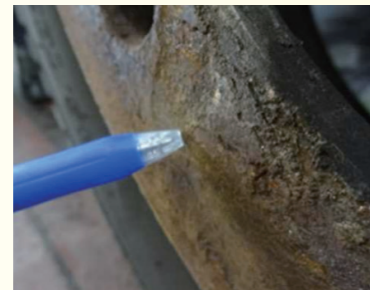
ディスク・ホイールの表面やホイール・ボルト穴の周辺は、著しいさびによる損傷や剥離が進んでいた

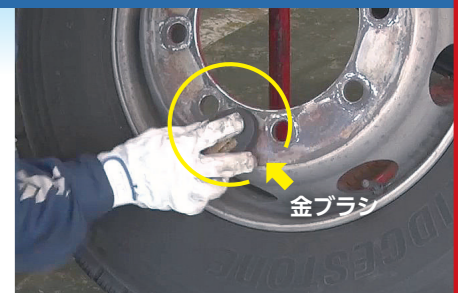
手順②

ディスク・ホイール

- 点検— 次の①～⑤の亀裂や摩耗、損傷がないかを点検。
①ホイール・ナットの当たり面 ②溶接部 ③ホイール・ボルト穴や飾り穴
④ハブへの取付面 ⑤ディスク・ホイール合わせ面
- 清掃— ホイール・ナットの当たり面とハブ取付面のさび、ゴミ、泥、追加塗装等を取り除く。

金ブラシが便利

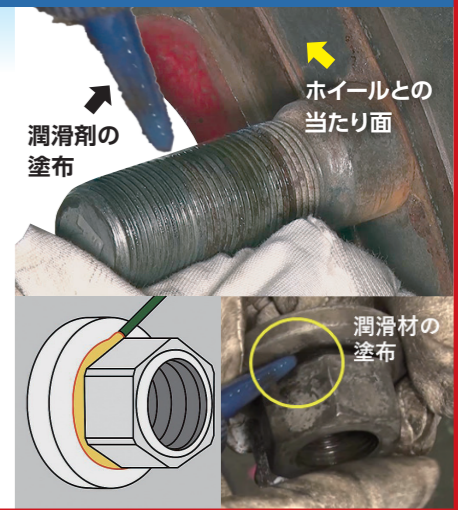
手順③

ホイール・ボルトとホイール・ナット

- 点検— 亀裂、損傷、著しいさびがないかを点検。
ホイール・ボルトは、ねじ部につぶれ、やせ、かじり等の異状も点検。
 - 清掃— ねじ部等のさび、ゴミ、泥、追加塗装等を取り除く。
 - 給脂— エンジンオイルなどの潤滑剤をねじ部に薄く塗布。
ホイール・ナットとワッシャの間の摺動部に給脂(塗布)。
※ホイール・ボルトとの当たり面には塗布しない。
 - ワッシャの回転を確認— スムーズに回転しない場合は交換が必要。
- ホイール・ナットは、新品から一定期間(4年目安)経過した場合は入念に点検!

金ブラシが便利 潤滑剤を準備

点検・清掃後に異状があれば部品の交換が必要です!

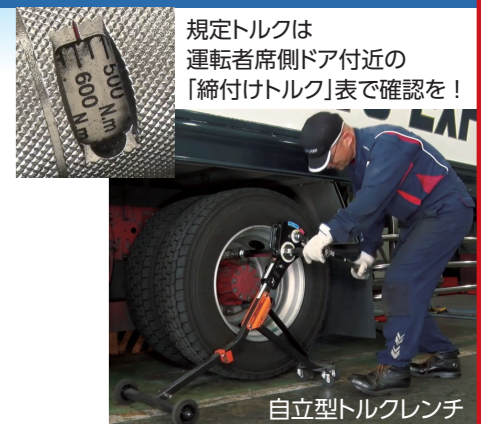
手順④

タイヤの取り付け

- 取り付け— センタリングガイドを活用!
ホイール・ナットは、取り付けしていた元の位置のホイール・ボルトに取り付け。
- 仮締め— インパクトレンチは規定トルク以下で!
対角線順に2～3回に分けて実施。

トルクレンチを準備

トルクレンチを使って規定トルクで正しい締め付け

タイヤ交換後、50～100km 走行後にトルクレンチで増し締めを!
