チェック表（農作物：牧草、ビート、馬鈴薯、コーン、堆肥）

特に指摘事項の多い項目（必ず写真内容を確認し以下にチェックし提出願います。以下以外にも指摘がある場合があります）

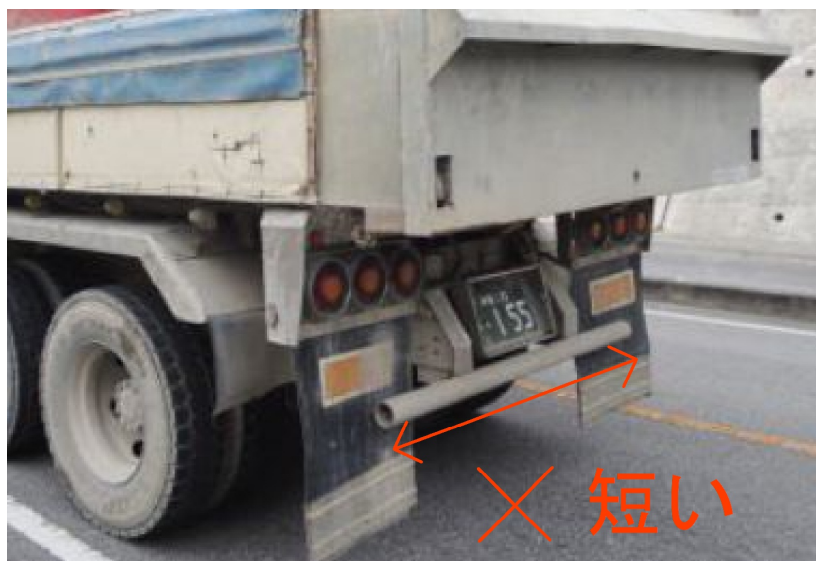
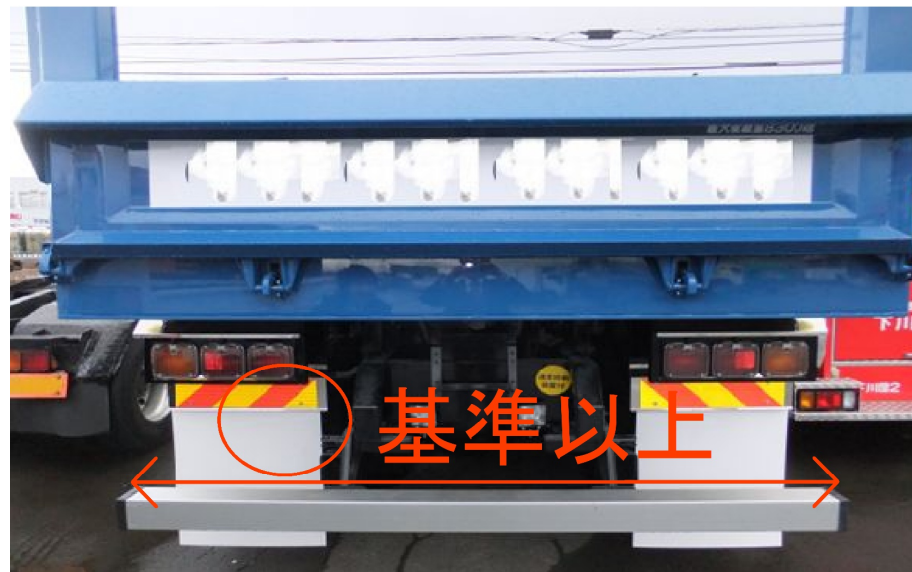
①リアバンパーが保安基準に適合しているか

車両登録年月	リアバンパーの幅・断面高さ(適合)	備考
①S43年8月～H4年5月	(幅)車幅の60%以上 (断面高さ)数値無し	車幅 249 cm(仮) × 60%以上 = 149.4 cm以上
②H4年6月～H17年8月	(幅)タイヤの外側から 200mm → <u>2.1m</u> となる (断面高さ)100mm以上	車幅 249 cm(仮) - 左 20 cm - 右 20 cm ÷ 210 cm
③H17年9月以降	タイヤの外側から 100mm → <u>2.3m</u> となる (断面高さ)100mm以上	車幅 249 cm(仮) - 左 10 cm - 右 10 cm ÷ 230 cm

※長さについては上記の通りです。又、明らかに強度が無い簡易的なパイプ等を取付している場合も基準外となります。取付のボルト本数も規定通りに取付して下さい。

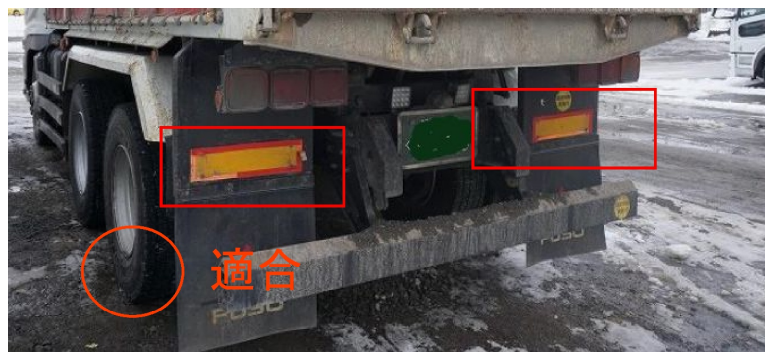
平成23年8月以前製作車

- 左右対称であること
- H23.8 以前製作車は額縁型、H23.9 以降製作車はゼブラ型
- H23.8 以前製作車の反射器の数は 4 個以下
H23.9 以降製作車は 1 個、2 個又は 4 個

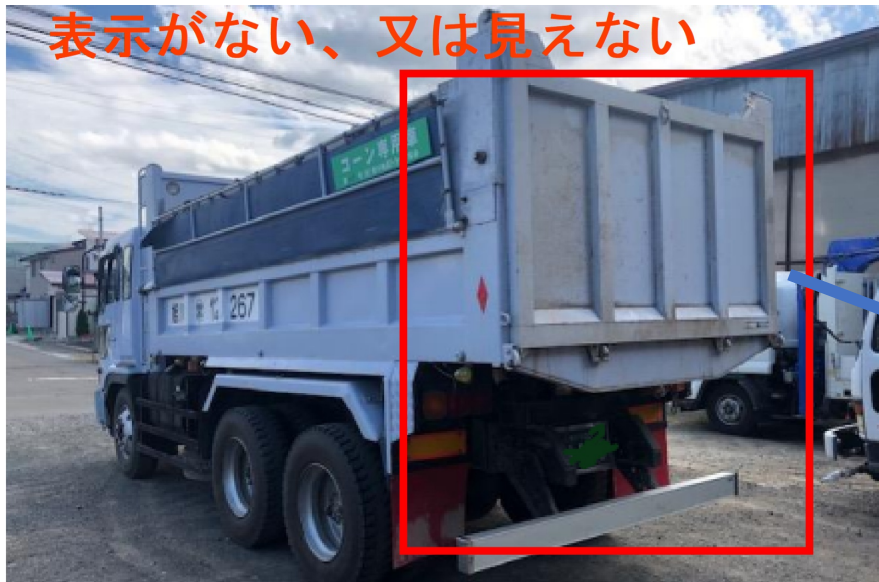
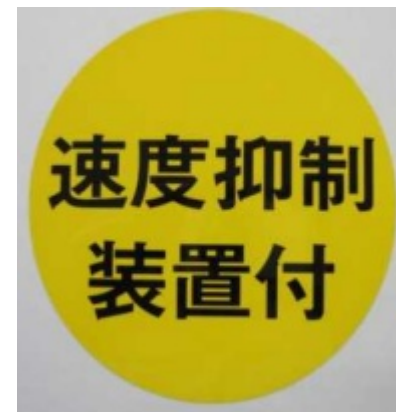
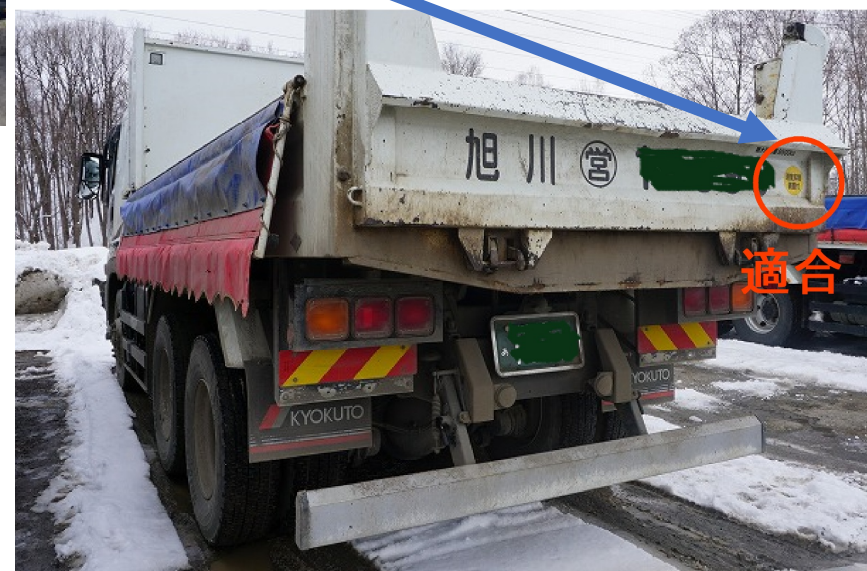
④速度抑制装置付ステッカーが貼ってあり見えるか

表示がない、又は見えない

適合

※汚濁、劣化等により無い場合、協会に若干の在庫があります。

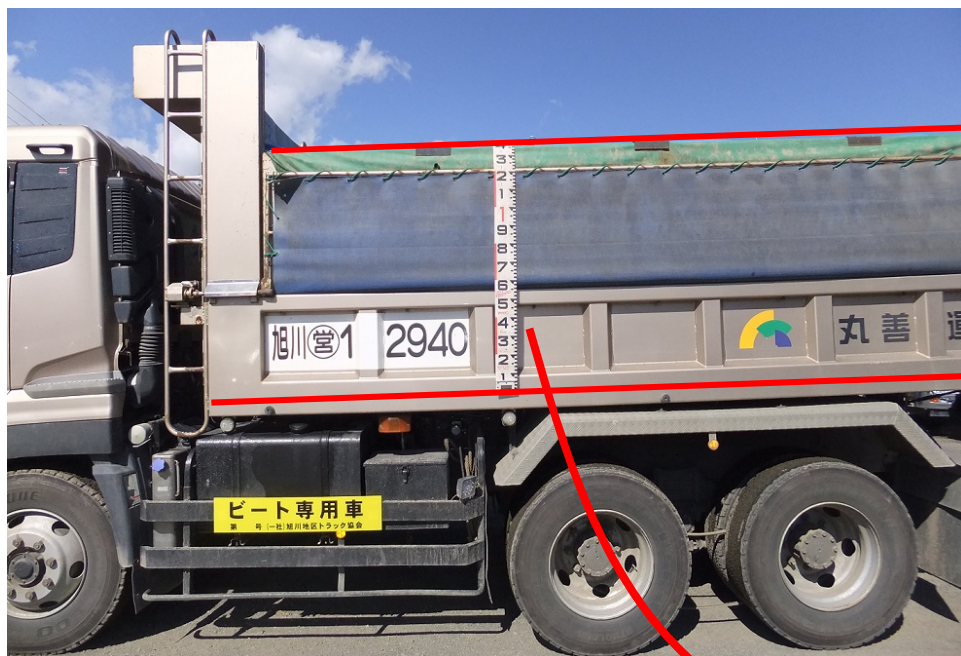
⑤メジャーをしっかりと伸ばし測り、あおり床内寸から計測しており、許容範囲の高さであるか

計算結果の許容高さ以内
この場合 1.40m以内(左右同じ)

床内寸

※数cmのオーバーでも不可となります。ご注意ください。

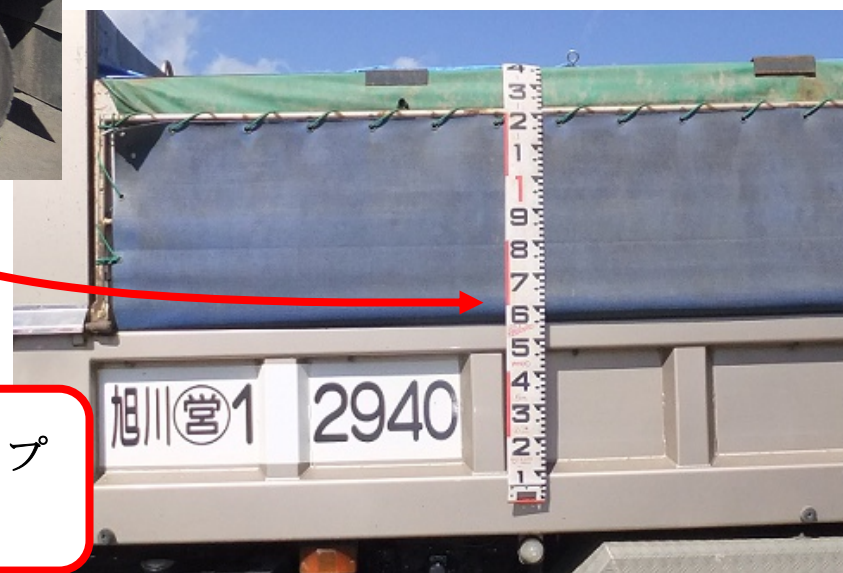
目盛りの数値が見えない場合アップ
でもう一枚お願いします

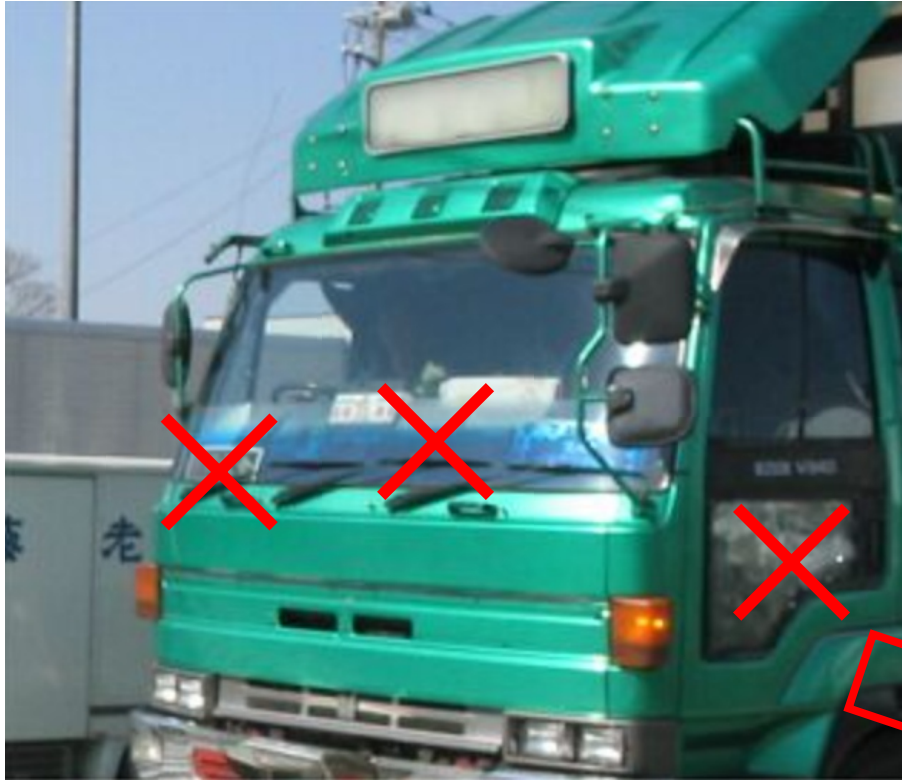
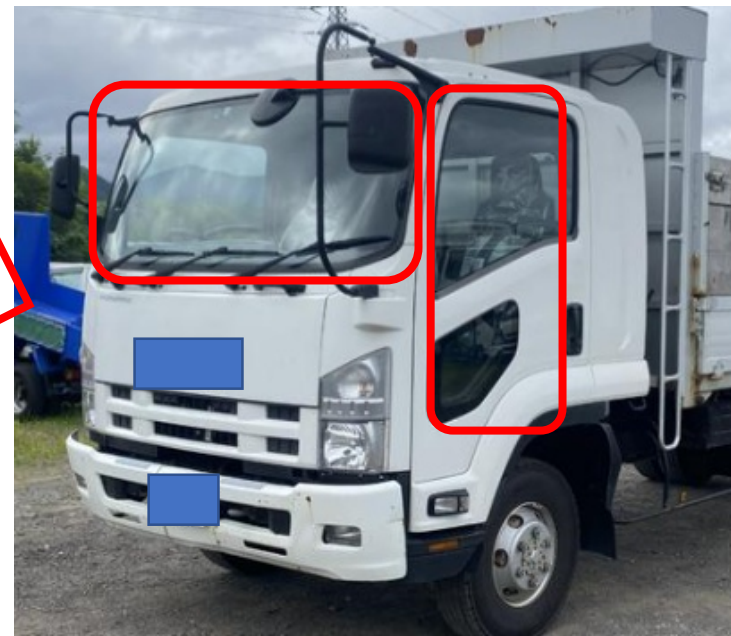
⑥前面ガラス・側面ガラスへの装飾品、着色フィルムの取付はされていないか

- ・フロントガラスや運転席、助手席側のパネルには何も無い状態で撮影をお願いします。

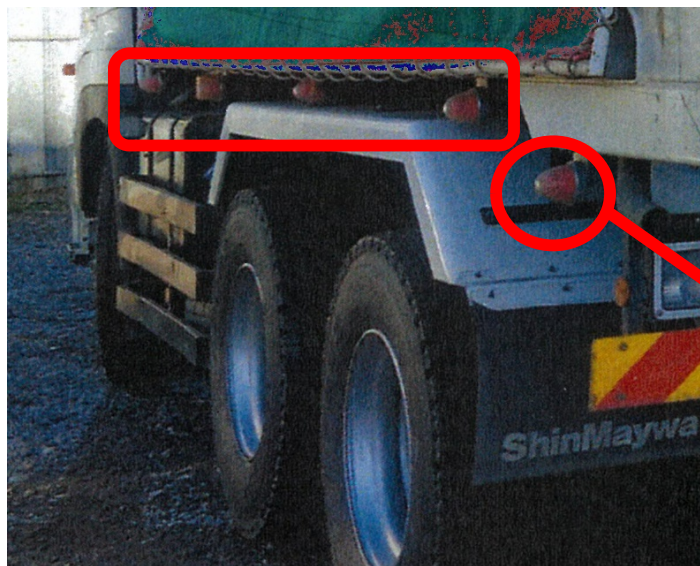
⑦灯火（側方灯・マーカーランプ等）の色に違反はないか

黄色：適合○

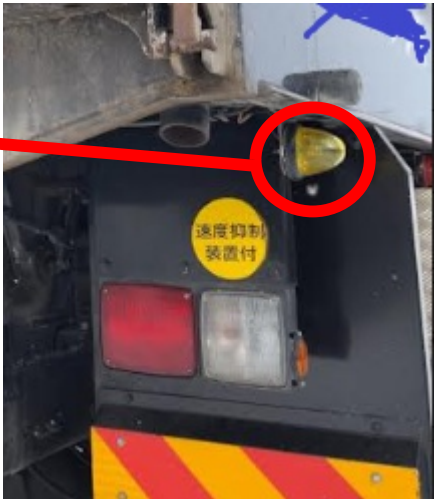
赤色・橙色・白色
不適合×

- ・車両の最外側からはみだしていないこと。
- ・基本的には、車両の真後ろから見える灯火で、高さ 2.5m以下に取付られている灯火は赤・白・橙は禁止とご理解下さい。
黄色のみ可となっていると認識してください。
