# 事業用自動車事故調査報告書

中型トラックの追突事故（山形県東根市）

事業用自動車事故調査委員会

調査番号 : 2133202  
車 両 : 中型トラック  
事故の種類 : 追突事故  
発生日時 : 令和3年10月18日 13時01分頃  
発生場所 : 山形県東根市 国道48号

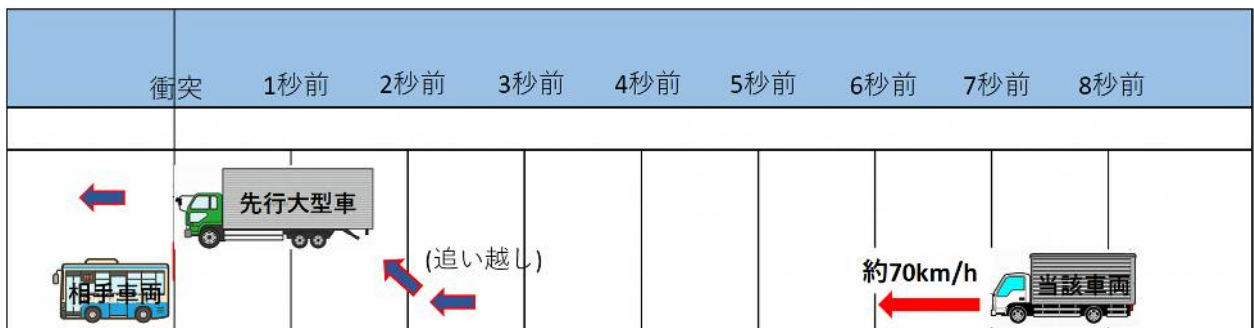
図6-1 相手車両の視認が可能となった時間

事故地点の手前の道路はほぼ直線となっているので、大型トラックの後方を走行している当該運転者は、進路前方を注視していれば、少なくとも事故の約7秒前には停車している相手車両を認知できたものと推定される。この時の当該車両の速度は、運行記録計の記録(図4参照)によると約70km/hとなっている(図6-1参照)。停車していた相手車両が認知できたと考えられる約7秒前には、計算式3により相手車両から約131mの位置にいたと推定される。

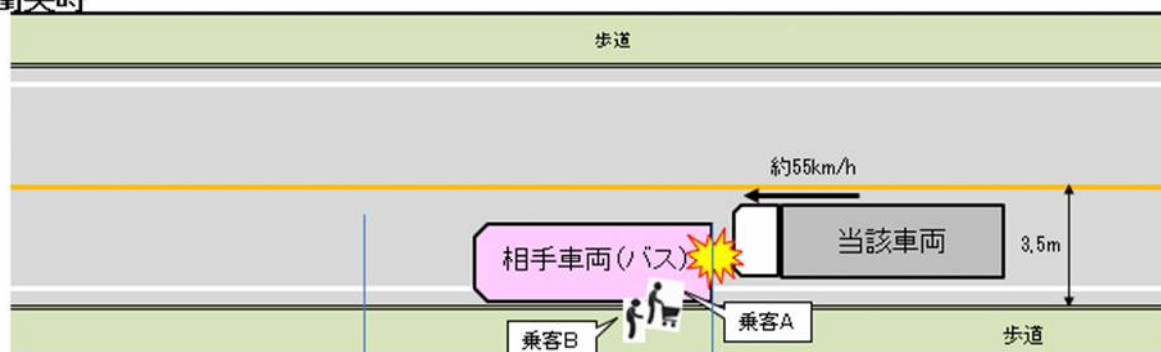
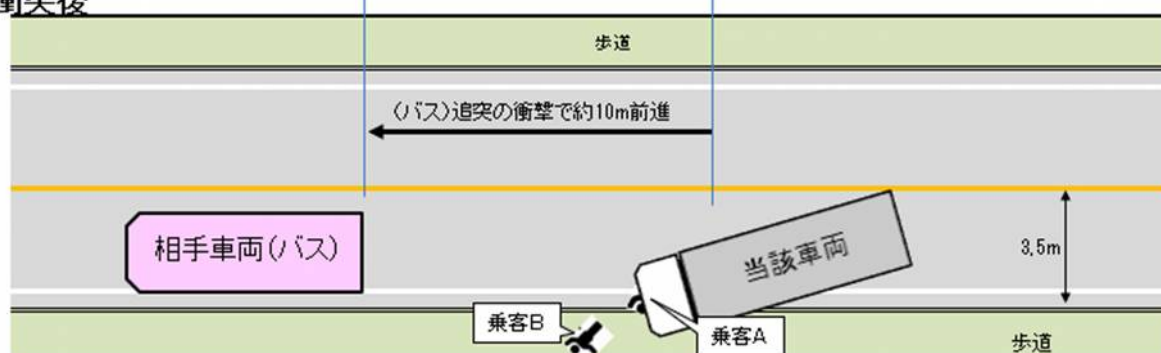
参考図2 事故地点状況図

令和3年10月18日13時01分頃、山形県東根市沼沢の国道48号において、中型トラックが、バス停で客扱いのため停車していた乗合バスに追突し、乗合バスに乗車しようとしていた乗客2名を路上に転倒させ、うち1名を車両底部に巻き込み、さらに歩道に乗り上げて停止した。

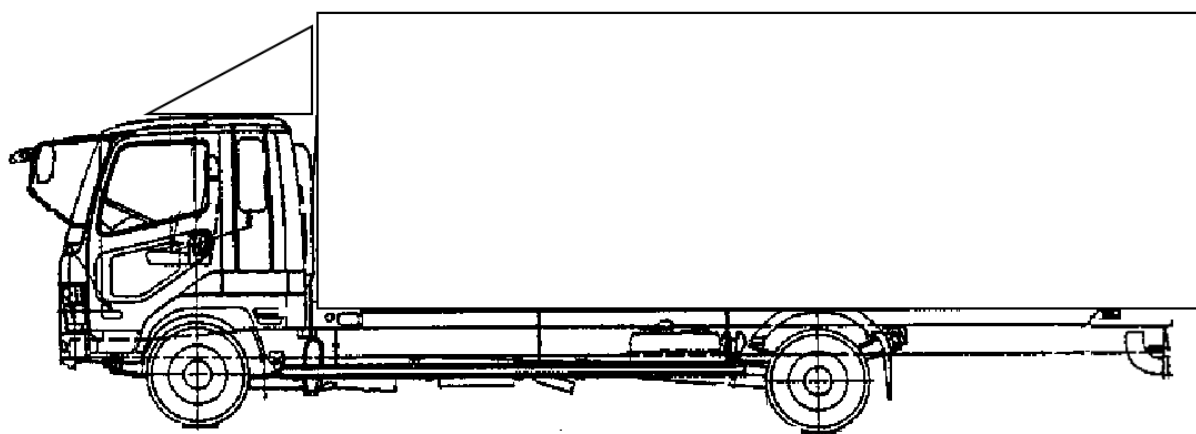
参考図3 当該車両外観図

- ・自動車検査証によれば、当該車両の初度登録年は平成 12 年である。
- ・当該車両の総走行距離は、乗務記録及び運行記録計の記録紙への記載によれば、事故日運行前において 599,122km であった。
- ・衝突被害軽減ブレーキ等の安全装置は装備されていない。
- ・当該事故により、当該車両のフロントガラス、フロントパネル、フロントバンパー等が大きく損傷した（写真 1 参照）。

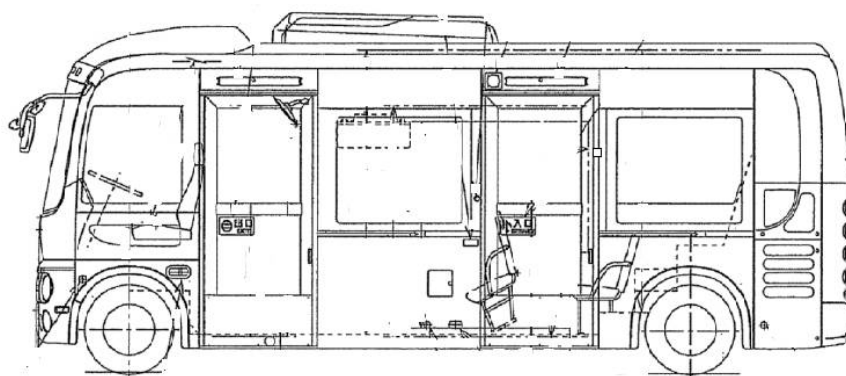
参考図 4 相手車両外観図

- ・自動車検査証によれば、相手車両の初度登録年は平成 29 年である。
- ・乗車定員 34 名（座席定員は 13 名）の乗合バスで、車体形状はリヤーエンジンである。
- ・変速機は 5 速の M／T である。
- ・当該事故により、相手車両のテールランプ、リアバンパー等が損傷した（写真 2 参照）。
