# ホイールボルト、ナットや ディスクホイール、ハブの錆に注意！

ホイールボルト、ナットやディスクホイール、ハブの経年使用に伴う著しい錆によるものと思われる「車輪脱落事故」が発生しています。  
**著しい錆のあるボルト、ナットやホイール、ハブは使わないでください！**

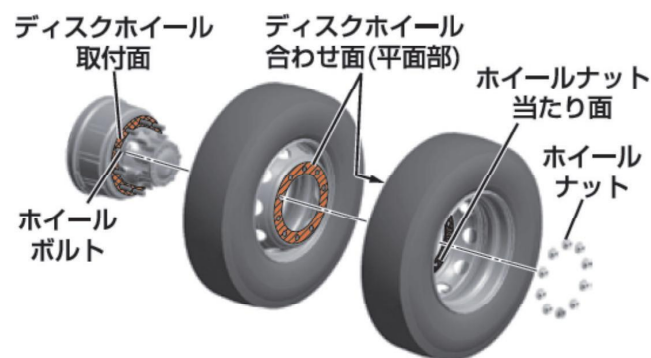
- ホイール取付面、ホイール合わせ面、ホイールナット当たり面に著しい錆の発生がないか点検します。
- ボルト穴や飾り穴のまわりに亀裂や損傷がないか点検します。
- ホイールナットの当たり面に亀裂や損傷がないか点検します。
- 溶接部に亀裂や損傷がないか点検します。
- ホイール取付面、ホイール合わせ面、ホイールナット当たり面に摩耗や損傷がないか点検します。

※ホイール取付面、ホイール合わせ面、ホイールナット当たり面の経年使用に伴う著しい段付き摩耗は、ホイールナットの緩みの原因となります。

※ホイール取付面、ホイール合わせ面、ホイールナット当たり面には、追加塗装は行わないでください。厚い塗膜は、ナットの緩みやボルト折損の原因となります。

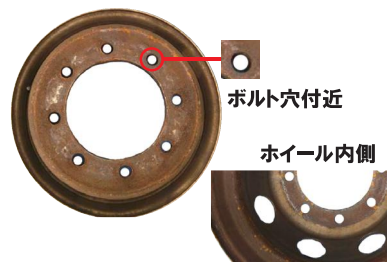
ハブ（ホイール取付面）

### 【著しい錆の例】

- ホイール取付面に著しい錆の発生がないか点検します。
- ホイール取付面に著しい摩耗や損傷がないか点検します。

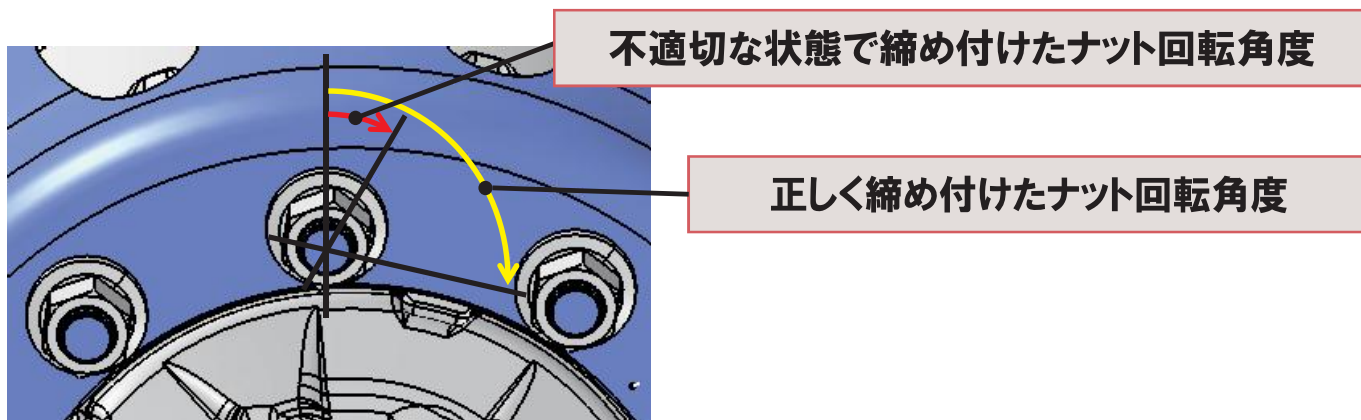
## ホイールボルト、ナットの清掃・給脂

ホイールボルト、ナットのねじ部や、ナットと座金（ワッシャー）の摺動面に  
ごみや泥、錆があったり、給脂をしないと、ナットが円滑に回らなくなり、  
規定の締め付けトルクで締め付けても、ナットが本来あるべき位置まで  
締まらず、**十分な締め付け力が得られなくなります。**

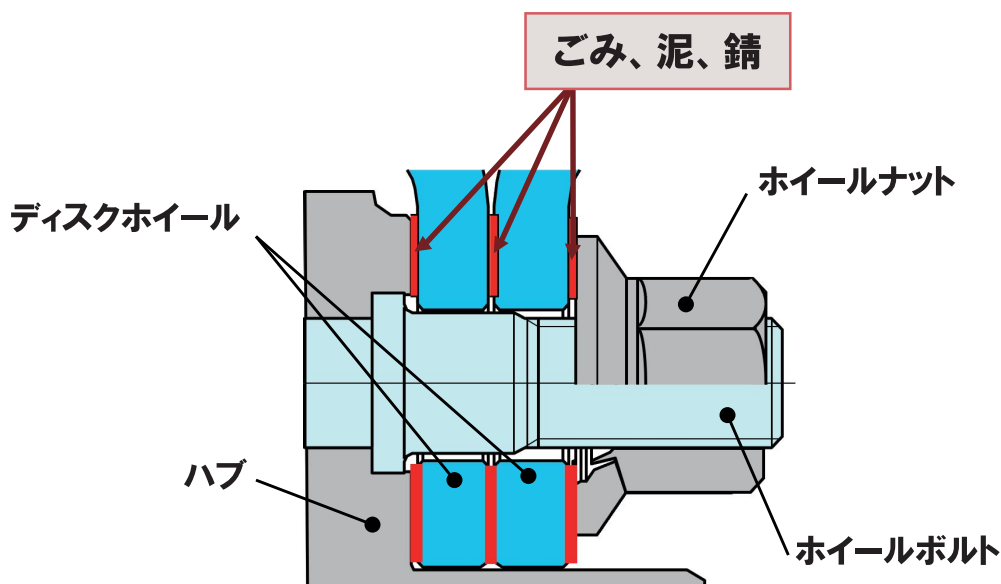
## ディスクホイール、ハブの清掃・錆落とし

ディスクホイールとハブ接合面にごみや泥、錆があると、これらが潰れたり、  
剥がれることで、**締め付け力の低下（緩みの発生）をまねきます。**
